**НАУКОВИЙ ЗВІТ**

**про археологічні розвідки на території**

**Хмельницької області у 2025 році**

2.5. Попереднє обстеження ділянки м. Славута (північно-східний сектор парку культури та відпочинку «Славутський»).

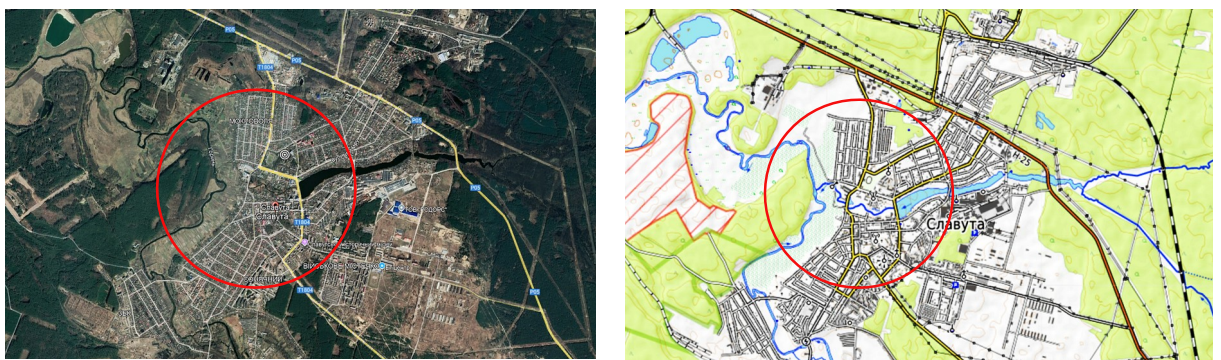
Дослідження проводиться в центральній та західній частині м. Славута (рис. 1). На цей час в роботі розглядаються об'єкти: «Укріплене дворище, середина XVII-XVIII ст.», «Комплекс будівель садиби Сангушків, XVIII – початок XIX ст. (охор. № 65н)» та «Парк культури та відпочинку «Славутський», 1772 р. (охор. № 72-Р)», а також «Льох мурований XVIII-XIX ст.». Ми вважаємо за необхідне розглядати вивчення цих об'єктів як комплексне завдання, коли обстеження кожної частини відбувається у взаємозв'язку іншими елементами системи. В цей же час з точки зору хронології системоутворюючих ознак змін та профілювання історичного ландшафту ми будемо розглядати об'єкт «Укріплене дворище, середина XVII-XVIII ст.» як базовий в концепції дослідження.

Рис. 1. Ділянка дослідження (центральна та західна частина м. Славута).

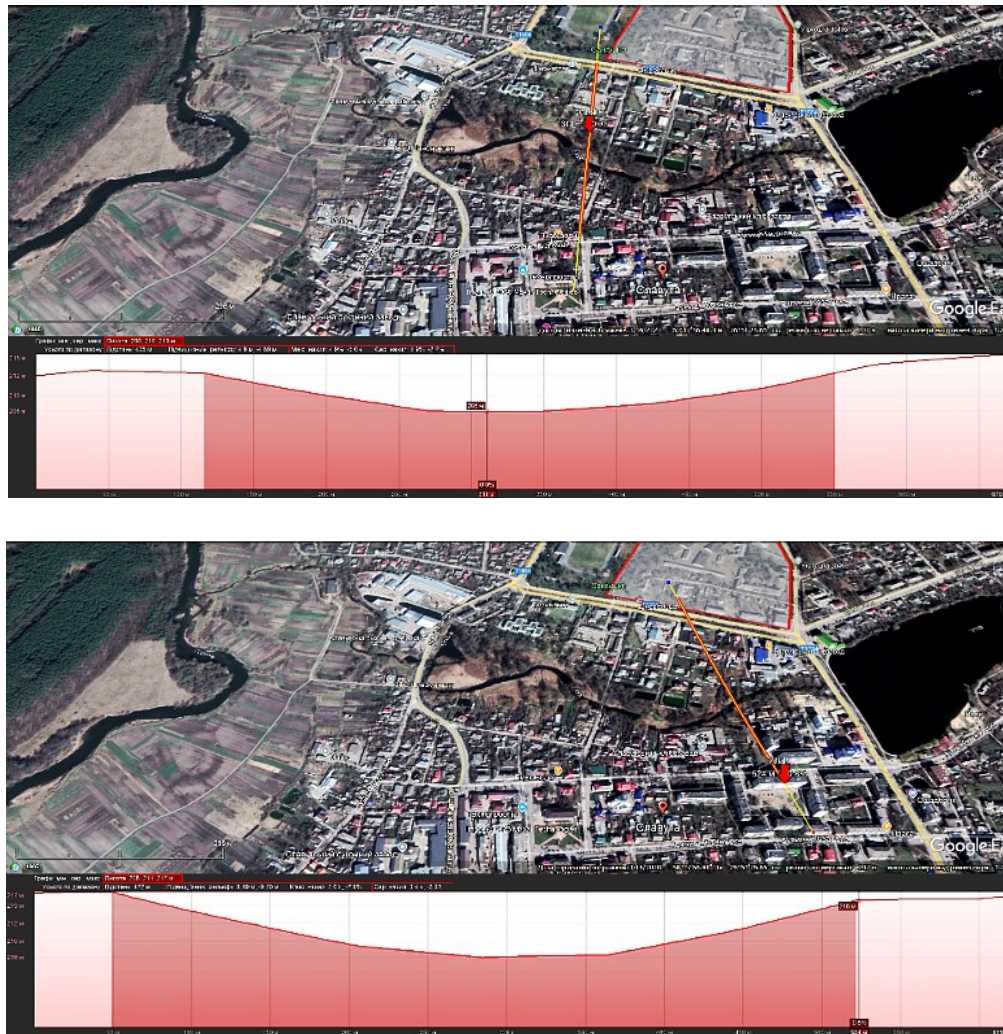
Рис. 2. Рельєф палеопойми річки Утка.

На підставі профілів сучасного ландшафту міжріччя Горині та Утки можна визначити наявність широкої палеопойми річки Утка (рис. 2) на ділянці між злиттям з річкою Горинь (рис. 3) та вище по течії до сучасної запруды, що розташована від вул. Соборності до східної окраїни міста.

Глибокі дугоподібні пониження (рис. 2, 3) колись були основним руслом. Реконструкція їхньої глибини та ширини дозволяє оцінити потужність річкових потоків у минулому. Альтитуда пойми Горині і Утки коливається в межах 202-210 м. Таким чином між двома поймами на злитті річок сформувалося мисоподібне підвищення (рис. 4) умовним розміром 500х300 метрів, майже трикутної форми, що орієнтовано повздовжньою віссю на північний схід.

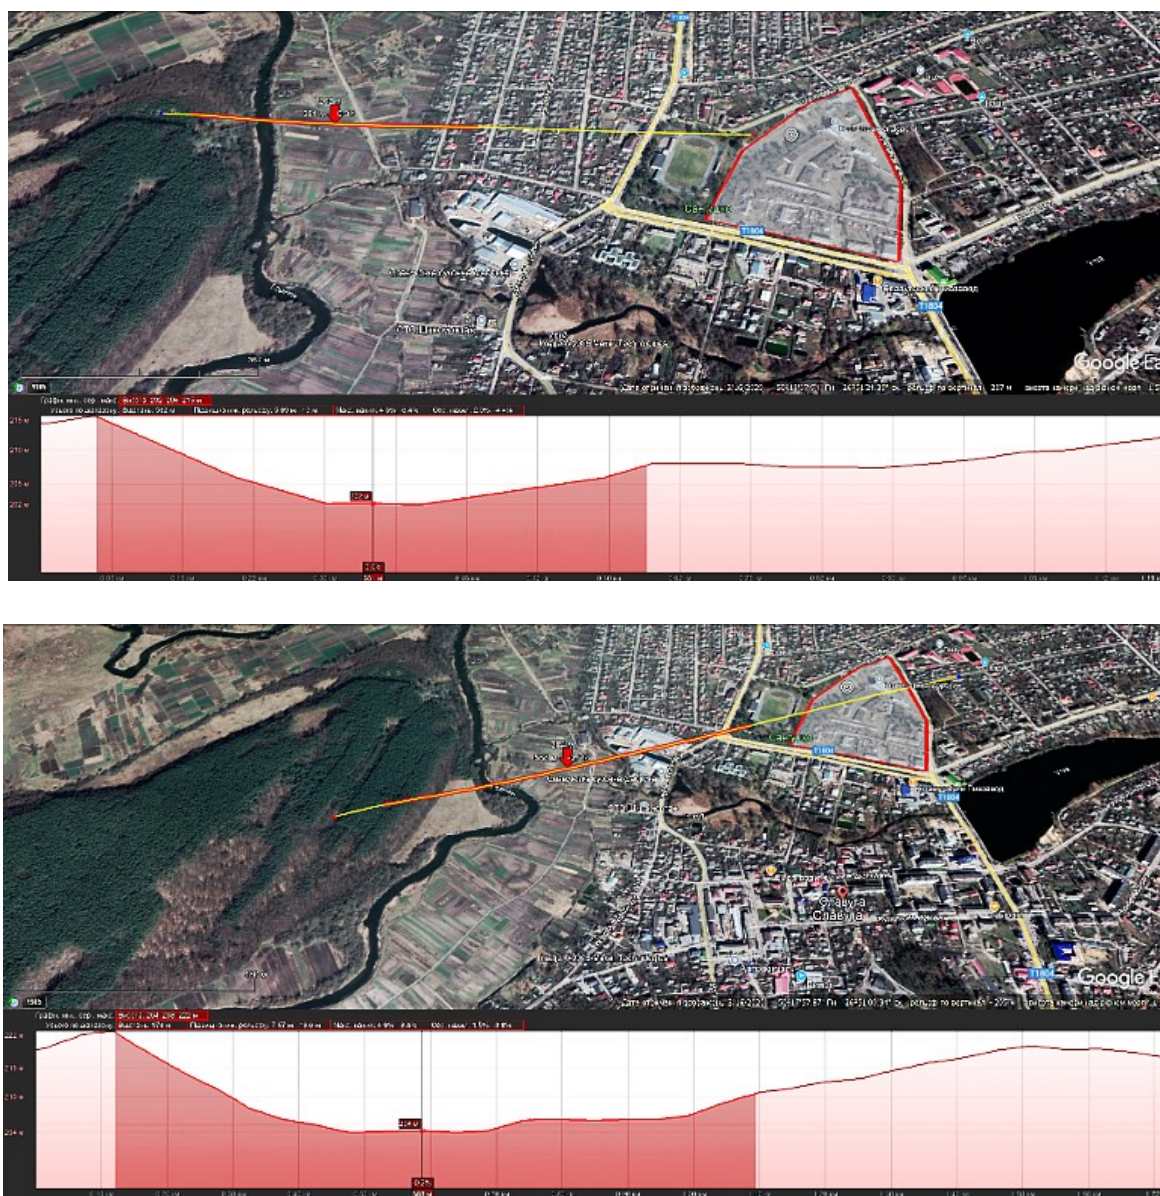
Рис. 3. Рельєф палеопойми річки Горинь.

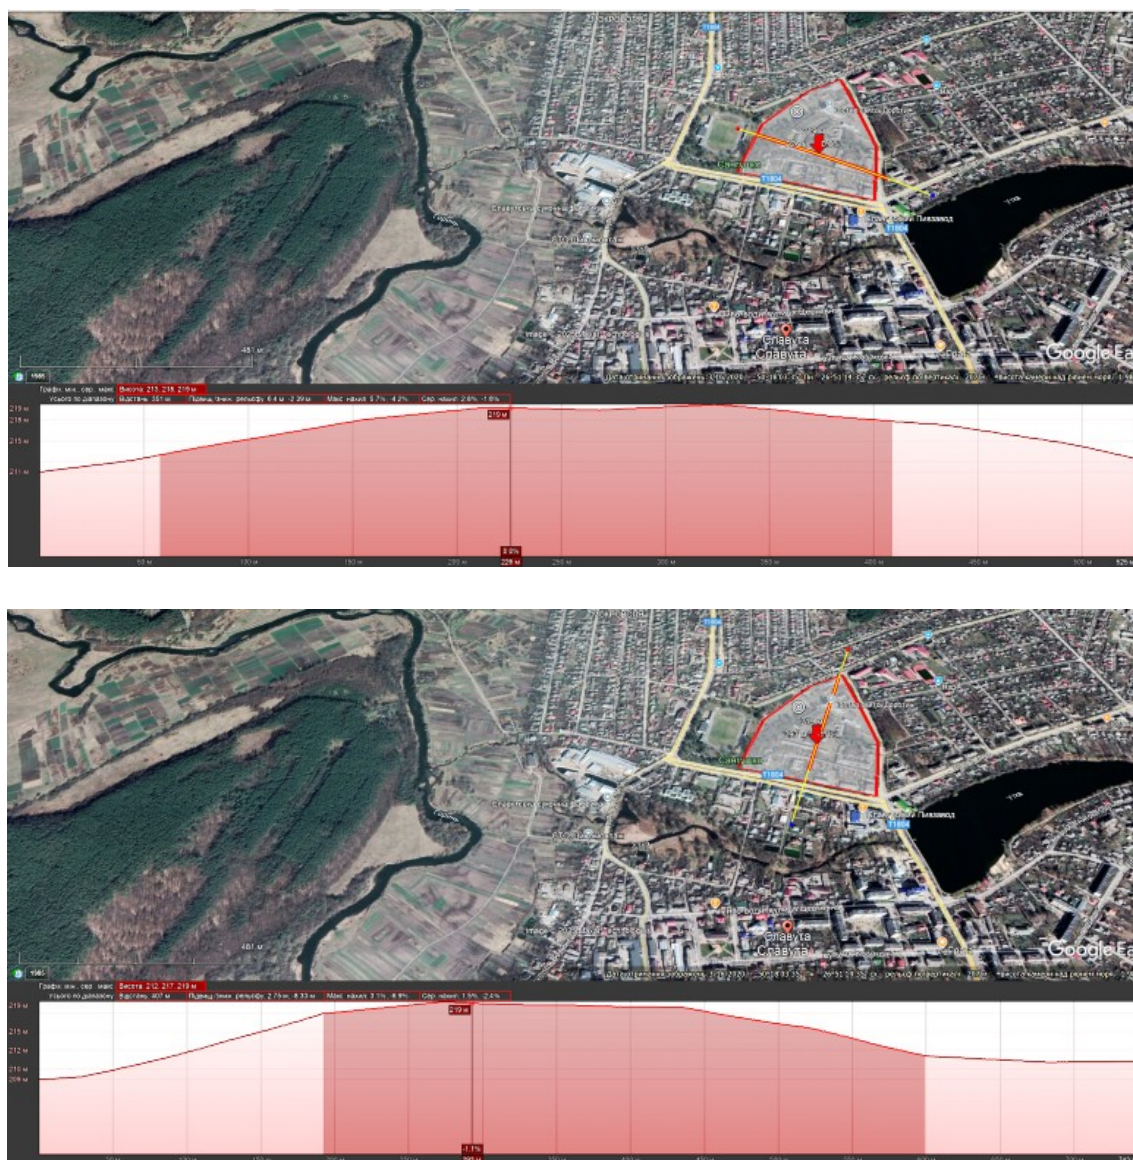
Рис. 4. Рельєф мисоподібного підвищення на злитті Горині і Утки.

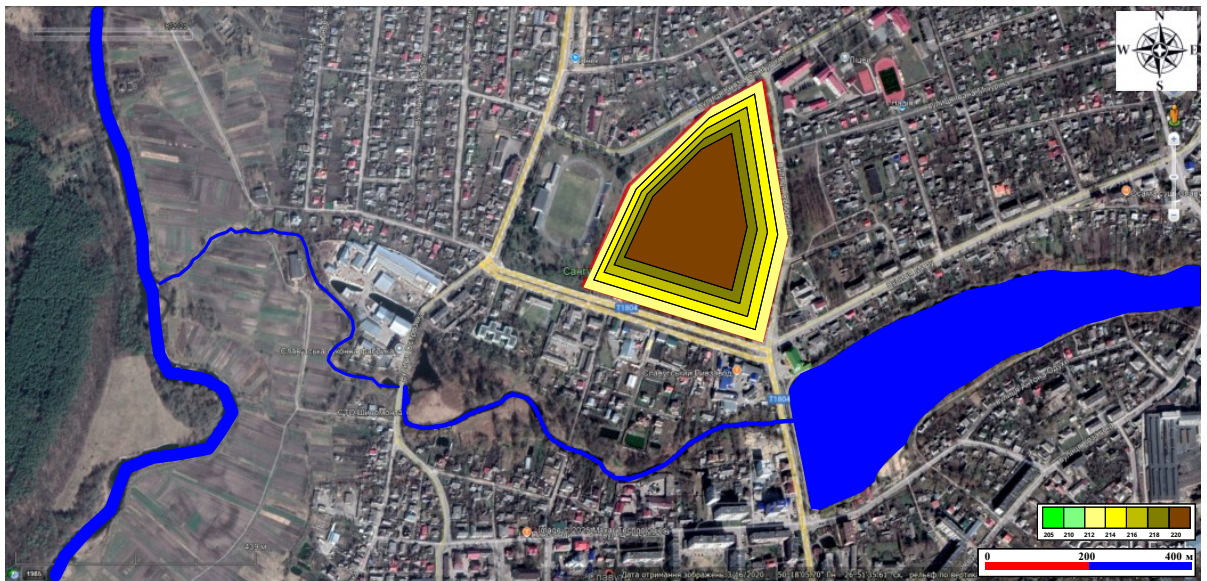
Рис. 5. Умовна реконструкція рельєфу ділянки дослідження на супутниковому знімку.

Альтитуда підвищення коливається в межах 212-220 м. Таким чином, ми маємо локальне рельєфне підвищення на злитті двох річок (рис. 5). Ця топографічна позиція (рис. 6) є ідеальним варіантом для будівництва фортифікаційних укріплень.

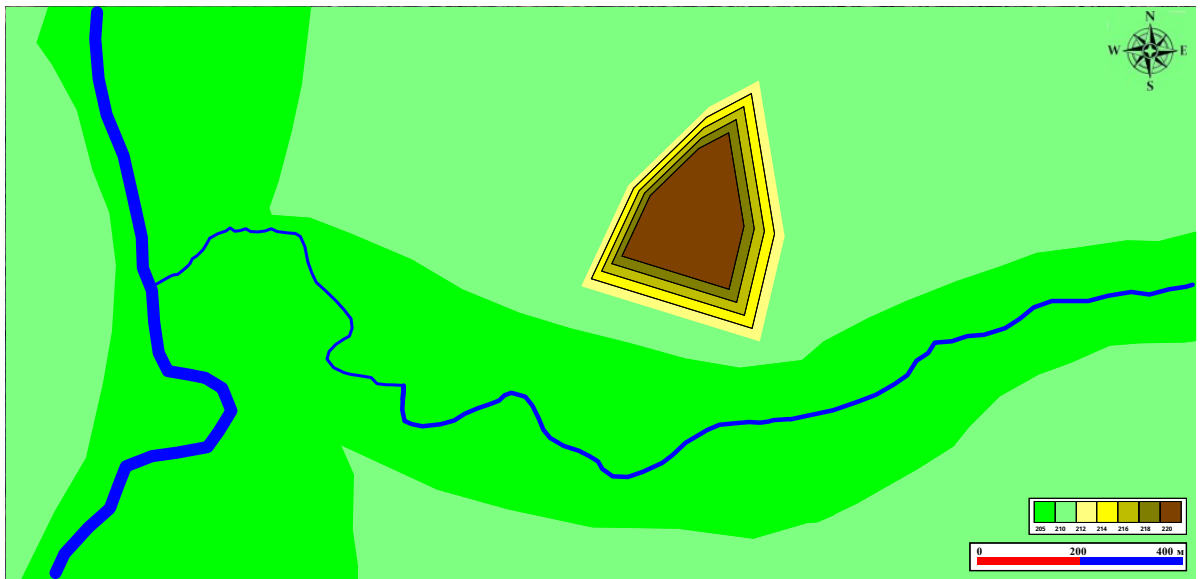
Рис. 6. Реконструкція історичного палеоландшафту ділянки дослідження.

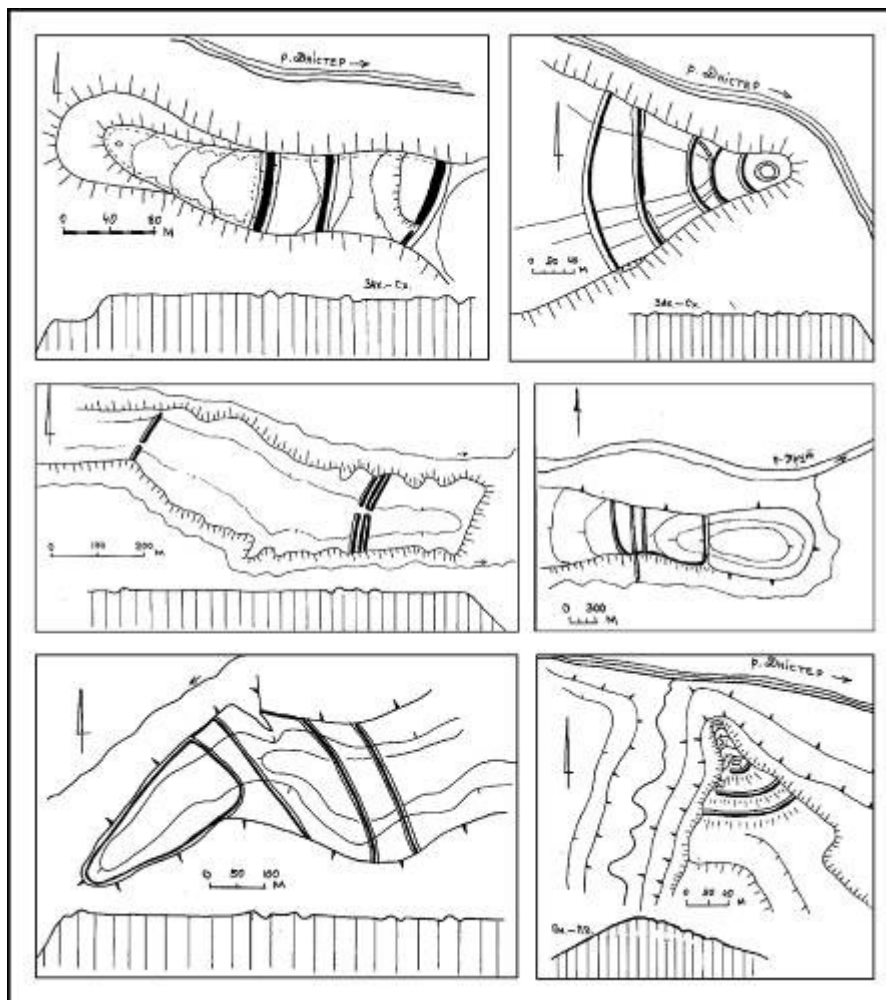
Рис. 7. Схеми земляних фортифікаційних укріплень прирічкових мисоподібних підвищень.

З часів Київської Русі на аналогічних підвищеннях розміщувалися городища, укріпленні селища та замки (рис. 7). Традиція фортифікаційної забудови таких мисів збереглася до пізнього середньовіччя та часів раннього модерну. Саме тому тут розташований об'єкт дослідження «Укріплене дворище, середина XVII-XVIII ст.».

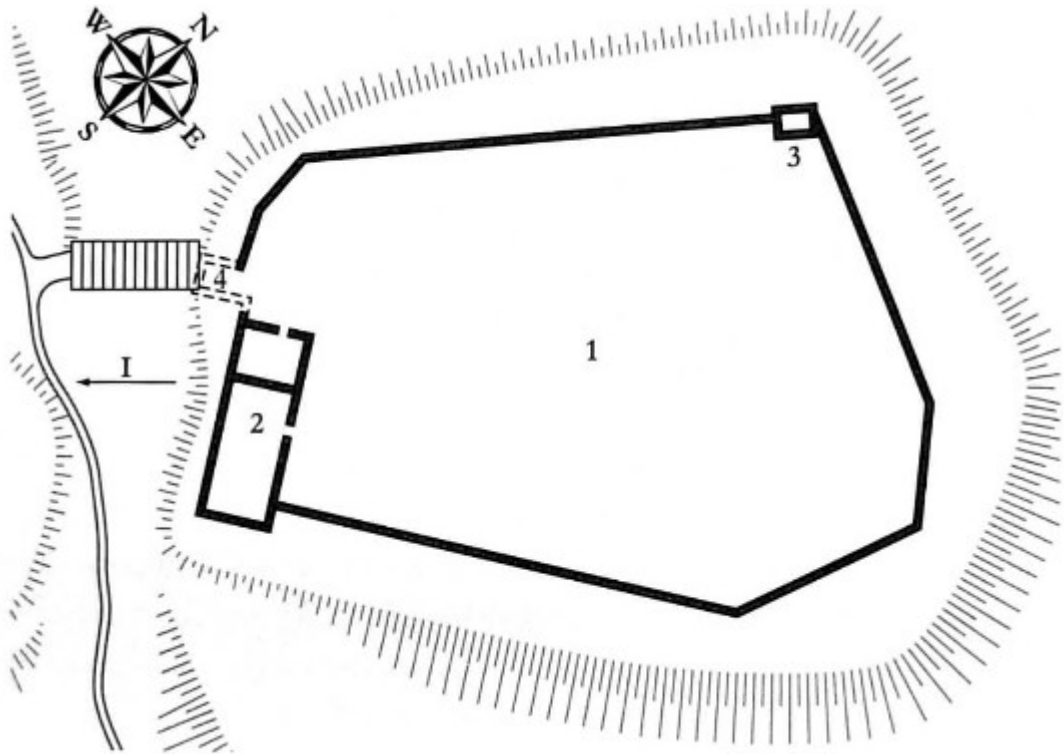
Типовий приклад розвитку укріпленої вілли можна побачити на підставі пам'ятки Кремонь, що розташована поблизу міста Сігулда в Латвії. Укріплення (рис. 8) збудоване на мисі прибережного уступу, що виступав на схід до долини Гауї, і захищався з півночі яром, утвореним струмком, що впадав у річку.

Рис. 8. План укріплення Кремонь XVII століття, виконаний Т. Боровським: 1 – внутрішній двір, 2 – укріплена головна будівля, 3 – північна вежа, 4 – головна брама.

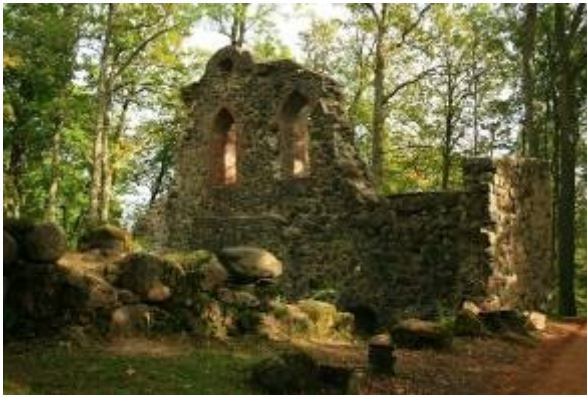
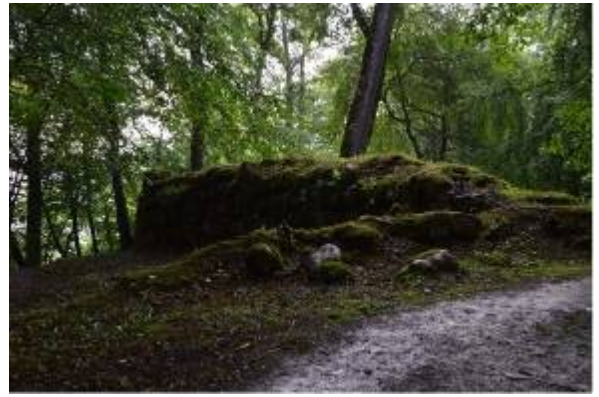
Укріплення мало єдиний двір неправильної форми, оточений кам'яною оборонною стіною, пристосованою до форми овального пагорба. Укріплення збудовані з природних каменів, з вапняковим тесаним каменем для зміцнення кутів будівель та, можливо, цеглою для створення архітектурних деталей. У північному кутку оборона комплексу була посилена невеликою квадратною вежею, але взагалі оборона, вірогідно, спиралася переважно на прості куртини. Вхідна брама до внутрішнього

Рис. 9. Сучасний стан укріплення Кремень (частка дому, зовнішня оборонна стіна).

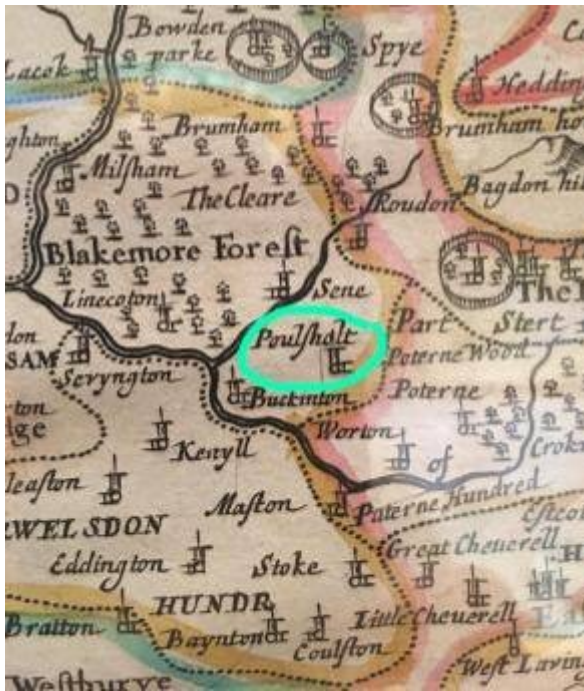
Рис. 10. Розташування укріплень в Поулшоті.

Ділянка забудови була розташована на пагорбі між двох річок (рис. 10). В археологічному звіті зазначено: «У Поулшоті було два маєтки, тому один розташовувався біля церкви, а інший – на північ від нього в районі Грін, де, ймовірно, у XII або XIII столітті відбувалася середньовічна

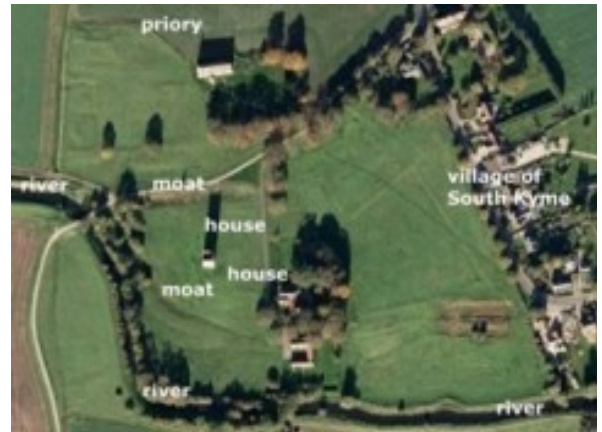
Рис. 11. Сучасний стан місцевості де були укріплення в Поулшоті, та реконструкція розташування об'єктів комплексу на підставі археологічних даних.

забудова (KDC 2004, 2). Сьогодні в межах дослідження є земляні укріплення (RCHME 1996)». Однак до нашого часу на поверхні не залишилось майже не яких слідів від існування двох оборонних комплексів (рис. 11). На цей час комплекси Поулшоті повністю зруйновані.

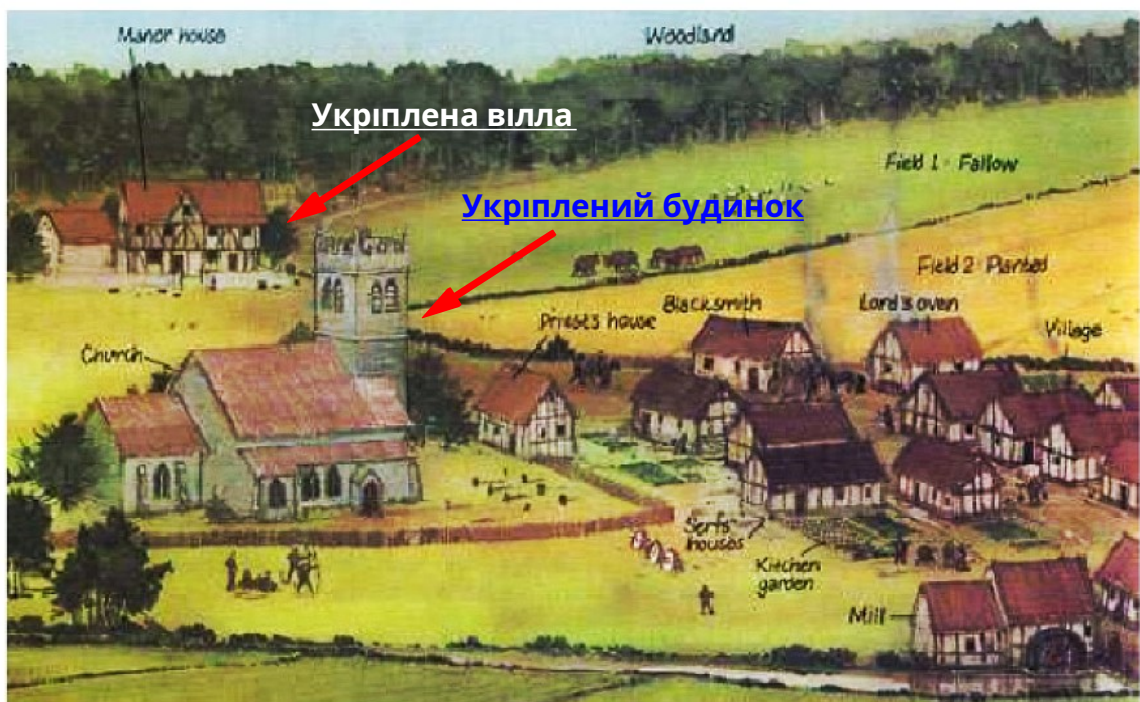
Рис. 12. Графічна реконструкція укріплень в Поулшоті.

Укріплені маєтки зазвичай були оточені ровом та стіною. На підставі запису у «Книзі Девайзес» Едварда Бредбі відомо, що: «У травні 1644 року відбувся рейд парламентських військ, під час якого було заарештовано кількох прихильників роялістів, зокрема старшого бургеса Майкла Тідкома; а констеблям Поттерна та Каннінгса було наказано знести «укріплення та фортифікаційні споруди ... що зараз стоять навколо Девайзеса». Таким чином, саме за цим наказом маєток було зруйновано, а рів засипано. Тож укріплений маєток переживав свій розквіт з 1322 до 1644 року». Отже, основна інформація про структуру укріплених будівель Поулшоті відома нам на підставі реконструкції (рис. 12), що ґрунтуються на детальних археологічних дослідженнях.

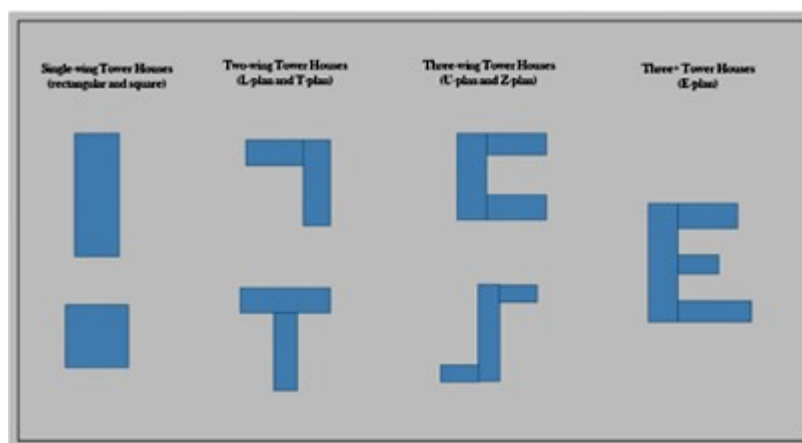
Рис. 13. Типи планування укріплених будинків Шотландії.

Також у цей період ми почали спостерігати трансформацію деяких існуючих веж-будинків, до яких додавалися нові крила або вежі, що призвело до появи L-подібного плану будинків (рис. 13) і забезпечило більше приватності. Лише у XVI ст. ми починаємо бачити, що укріплені будинки в Шотландії з'являються як прикордонний елемент. У XVI ст. в Шотландії було побудовано щонайменше 332 вежі-будинки, з яких третина знаходилася у двох прикордонних графствах Дамфріс і Гелловей на Шотландському кордоні, а це означає, що концентрація веж-будинків у прикордонних графствах становить приблизно один будинок на 90 км<sup>2</sup>. Цікаво, що також існувала помітна різниця в плануванні прикордонних та не прикордонних будинків. Укріплені будинки в прикордонних графствах були в середньому меншими, ніж їхні північніші аналоги, а також простішими за планом.

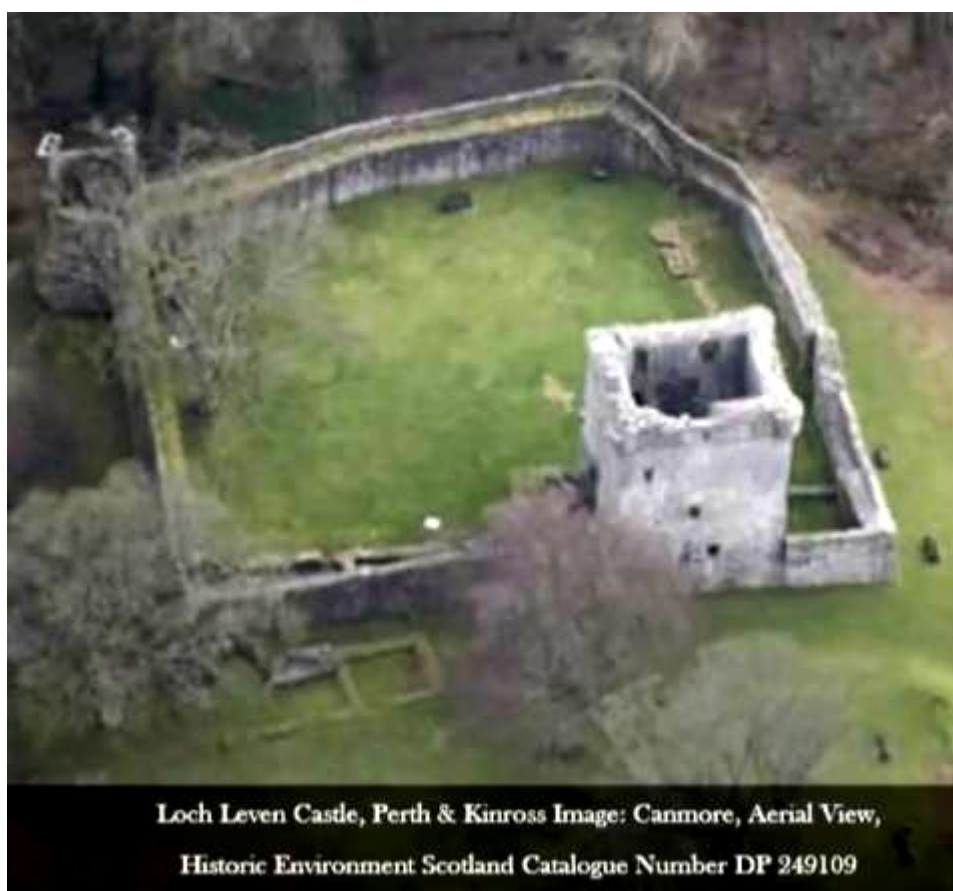
Рис. 14. Типовий укріплений шотландський будинок.

Таким чином у XVI ст. невеликі укріплені будинки (рис. 14) стали елементом оборони кордону в Шотландії. Однак на початку XVII ст. потреба в укріпленнях уздовж кордону практично зникла з об'єднанням корон, і вишукані укріплені будинки в Шотландії почали поступатися місцем більш комфортнішим укріпленим віллам.

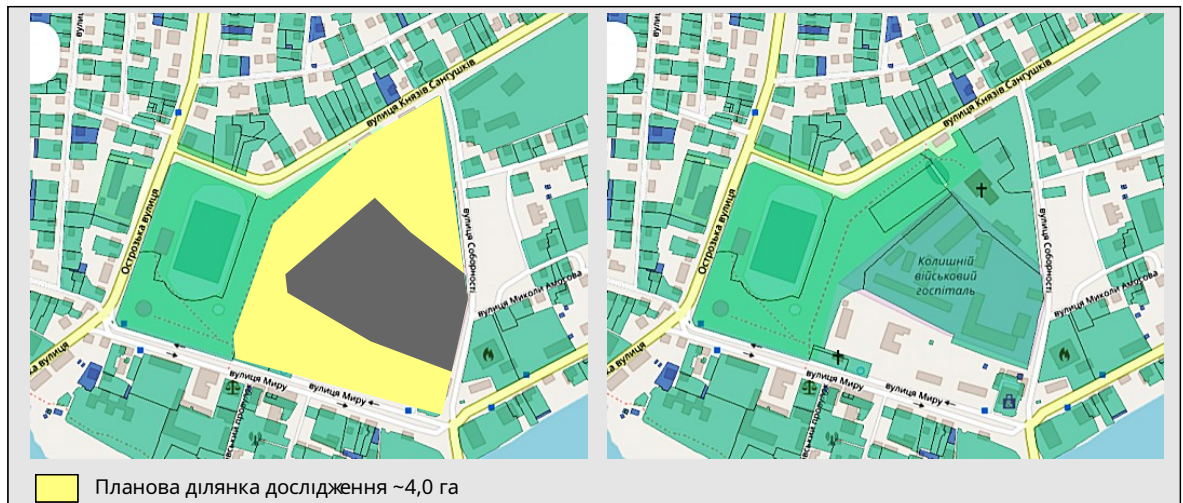
6.1. Візуальне обстеження доступної для дослідження ділянки загальною площею близько 4 га (рис. 15), де розміщується комплекс об'єктів дослідження. Мета обстеження: виявлення, фіксація, картографування залишків архітектурно-фортифікаційних об'єктів (оборонних мурів, фундаментів будівель, підземних споруд, ділянок мощення та забутовки), елементів будівництва (цеглин, фрагментів колон, тесаних кам'яних блоків, плиток підлоги), господарчо-побутових артефактів.

Рис. 15. План ділянки дослідження.

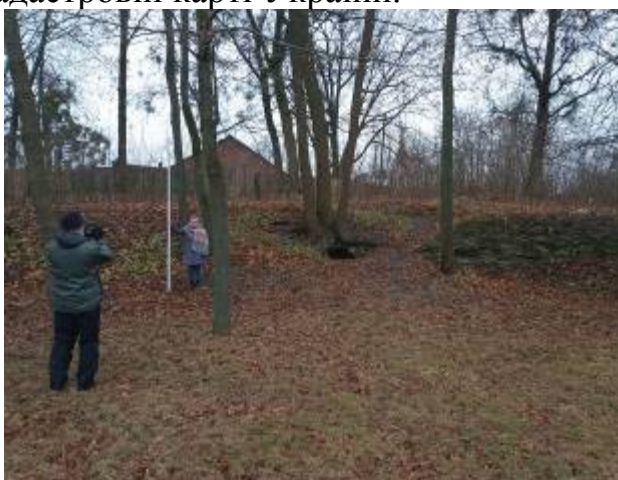
Під час первинного огляду зафіксовано, що основним компенсатором перепаду висот рельєфу в напрямку захід – схід є стіна висотою 1,5 – 1,8 м від сучасної денної поверхні (СДП). Ширина стіни в верхній частині близько 1,5 м. Вона вимурувана із сплосчених фрагментів плитчастого піскуватого вапняку на вапняковому розчині (рис. 95). Згідно ІОАП стіна належить до комплексу «Укріплене дворище, середина XVII-XVIII ст.». Зовнішній вигляд стіни, специфіка будівельного матеріалу та техніка мурування відповідають визначеному датуванню (XVII-XVIII ст.).

Рис. 93. Попереднє обстеження ділянки м. Славута (північно-східний сектор парку культури та відпочинку «Славутський»). Ділянка дослідження (вигляд із заходу).

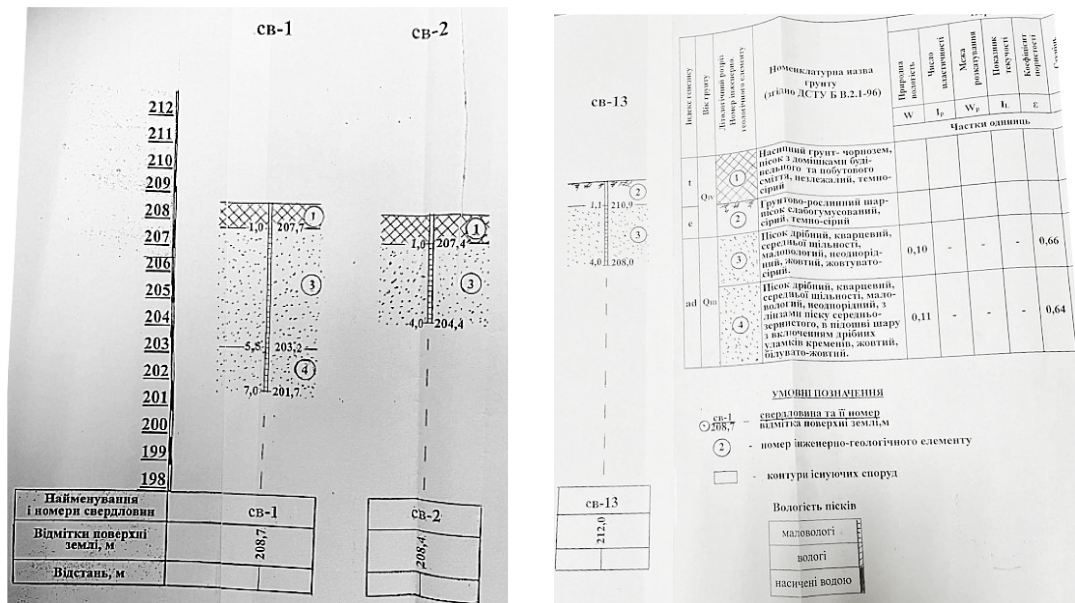
Рис. 94. Попереднє обстеження ділянки м. Славута (північно-східний сектор парку культури та відпочинку «Славутський»). Інженерно-геологічні вишукування. Геолого-літологічна колонка.

На час обстеження рельєф ділянки рівний, вся площа задернована, засаджена газонною травою, кущами. В північно-східному секторі парку (де проходило дослідження) зростають дерева (рис. 93). За інформацією, що надана Управлінням капітального будівництва виконавчого комітету Славутської міської ради, стратиграфія на ділянці дослідження представлена пісками жовтими, сірими, білими, помірно вологими з включеннями різних за розмірами уламків кременя. Така стратиграфія простежена в свердловинах на глибину до 8 м (рис. 94).

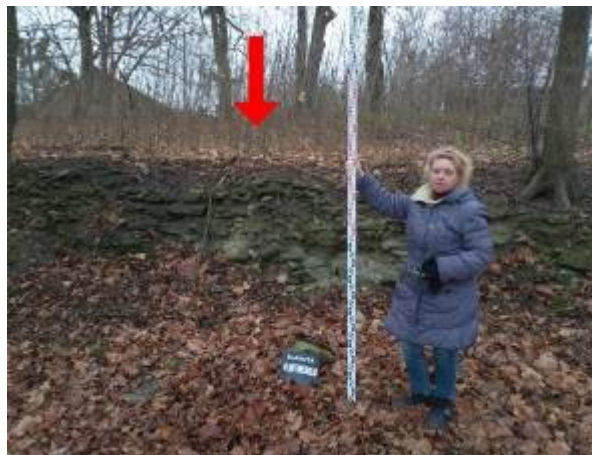
Для з'ясування загальної стратиграфії в зоні об'єкта дослідження, а також для перевірки його можливого розташування в південно-західному напрямку зроблено зачистку зверху пагорба в 4 м на схід від стіни. Розмір зачистки 1,5х2,0х1,8 м.

Рис. 95. Попереднє обстеження ділянки м. Славута (північно-східний сектор парку культури та відпочинку «Славутський»). Ділянка Зачистки-1.

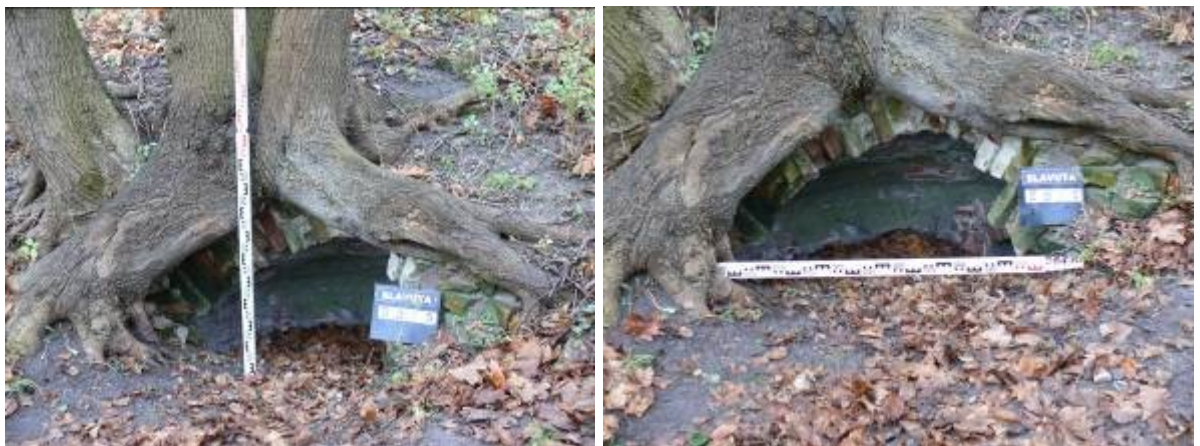
Об'єкт дослідження розташований в розриві мурування зазначеної стіни (рис. 96). На час дослідження він мав вигляд муруваної з цегли споруди зі склепінчастим верхом, висота якого над рівнем СДП – 0,85 м. Ширина аркової пройми на рівні ґрунту – 1,0 м. Видима внутрішня частина споруди склепінчаста, фрагментарно тинькована. Об'єкт частково проглядається в ґрунтовому задернованому схилі, на висоті близько 1,5 метрів над загальним рівнем ґрунту в цій зоні парку. Над об'єктом росте дерево, коріння якого простягаються зверху і з боків мурування.

Рис. 96. Попереднє обстеження ділянки м. Славута (північно-східний сектор парку культури та відпочинку «Славутський»). Об'єкт дослідження.

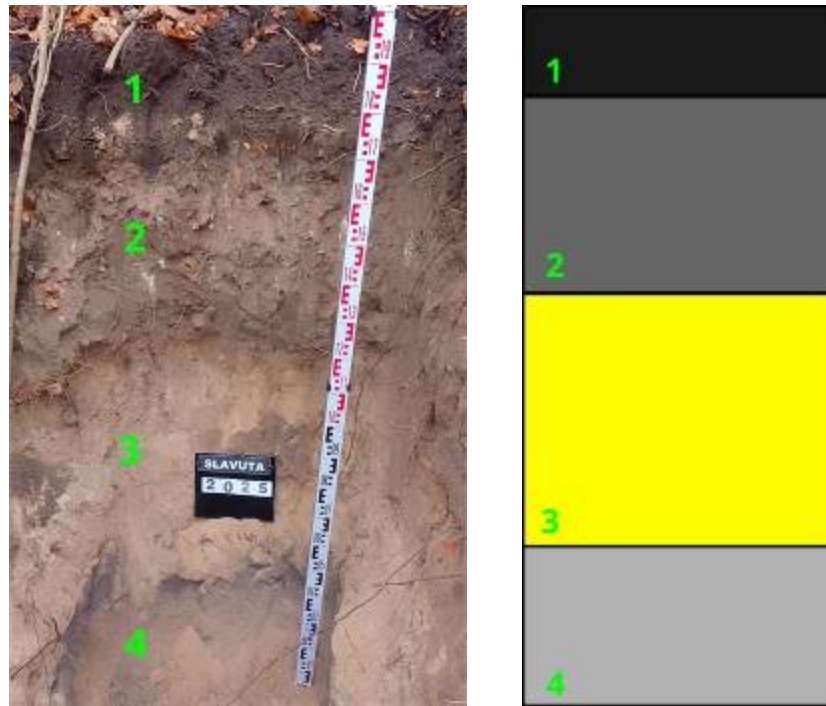
Стратиграфічна колонка (рис. 97) зверху вниз представлена:

- 1) темно-сірим гумусовим піскуватим ґрунтом (0 – -0,25 м);
- 2) сірим, мішаним, сильно піскуватим ґрунтом з уламками будівельного сміття, тинькування, цегли (-0,25 – -0,75 м);

3) пісок жовтий, мішаний, із сірими плямами, включенням природних обкатаних кременів (-0,75 – -1,4 м);

4) пісок темно-сірий, щільний, із зелено-коричневими плямами органіки, уламками цегли слабого випалу (-1,4 – -1,8 м).

Таким чином, на ділянці зачистки фіксуються насипні піскуваті ґрунти потужністю до 1,8 м. Можливо нижня частина зачистки, що представлена горизонтом «пісок темно-сірий, щільний, із зелено-коричневими плямами органіки, уламками цегли слабого випалу (-1,4 – -1,8 м)» відповідає денній поверхні укріпленого підвір'я XVII-XVIII ст. Залишків мурованої споруди, що досліджується в зачистці, не зафіксовано.

Рис. 97. Попереднє обстеження ділянки м. Славута (північно-східний сектор парку культури та відпочинку «Славутський»). Зачистка-1. Стратиграфія (східний борт).

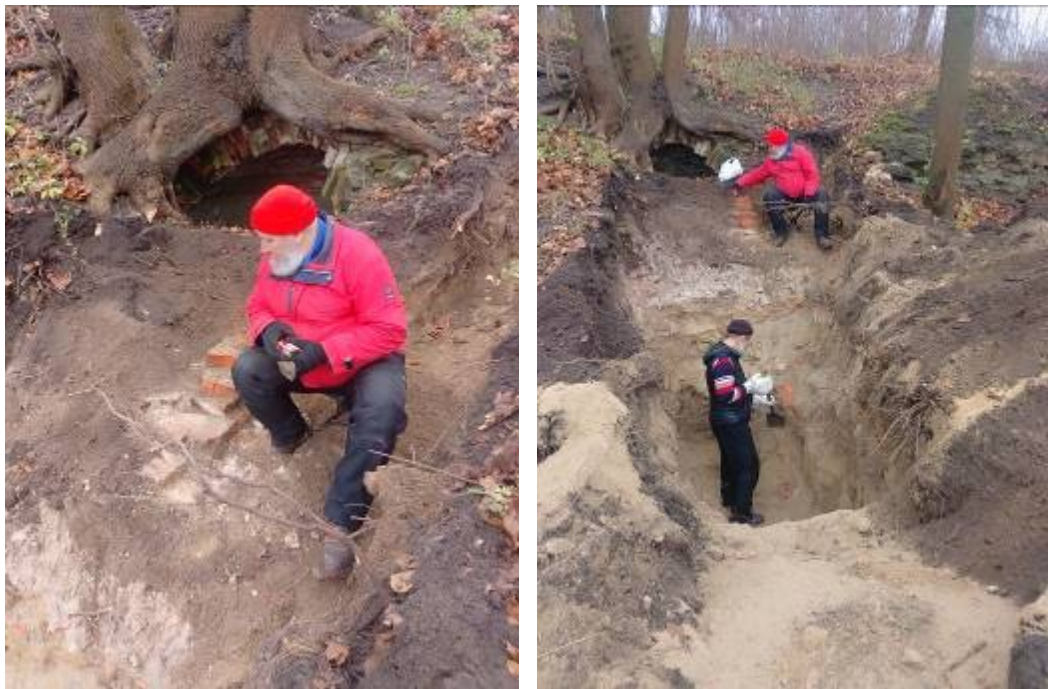
Для визначення базових розмірів споруди здійснено розчищення її фасадної частини (рис. 98). Нижній рівень зачистки (від СДП поруч з арковим муруванням об'єкта) склав -3,0 м.

У результаті робіт відкрито дві паралельних стіни, що вимурувані з цегли. Стіни йдуть майже вертикально вниз від видимого закінчення обпирання аркового склепіння та є його конструктивним продовженням. Таким чином, фактично розкрито аркову конструкцію висотою 3,3 м від верху арки до низу кладки стін. Ширина споруди в нижній частині між стінами – 1,1 м. Внизу конструкції, між стінами, фіксується шар утрамбованих уламків цегли і вапнякового тинькування потужністю 30-45 см, що є забутуванням підлоги (рис. 99). Вочевидь, що в зачистці відкрита вхідна група споруди. Стан збереженості відкритої частини об'єкта дуже поганий. По всій висоті фіксується деструкція цегляної кладки (рис. 100). Верхня частина аркового перекриття вхідної групи зруйнована та блоками або окремими цеглинами створює засипку проміжку між стінами.

Рис. 98. Попереднє обстеження ділянки м. Славута (північно-східний сектор парку культури та відпочинку «Славутський»). Розчистка фасадної частини об'єкта дослідження.

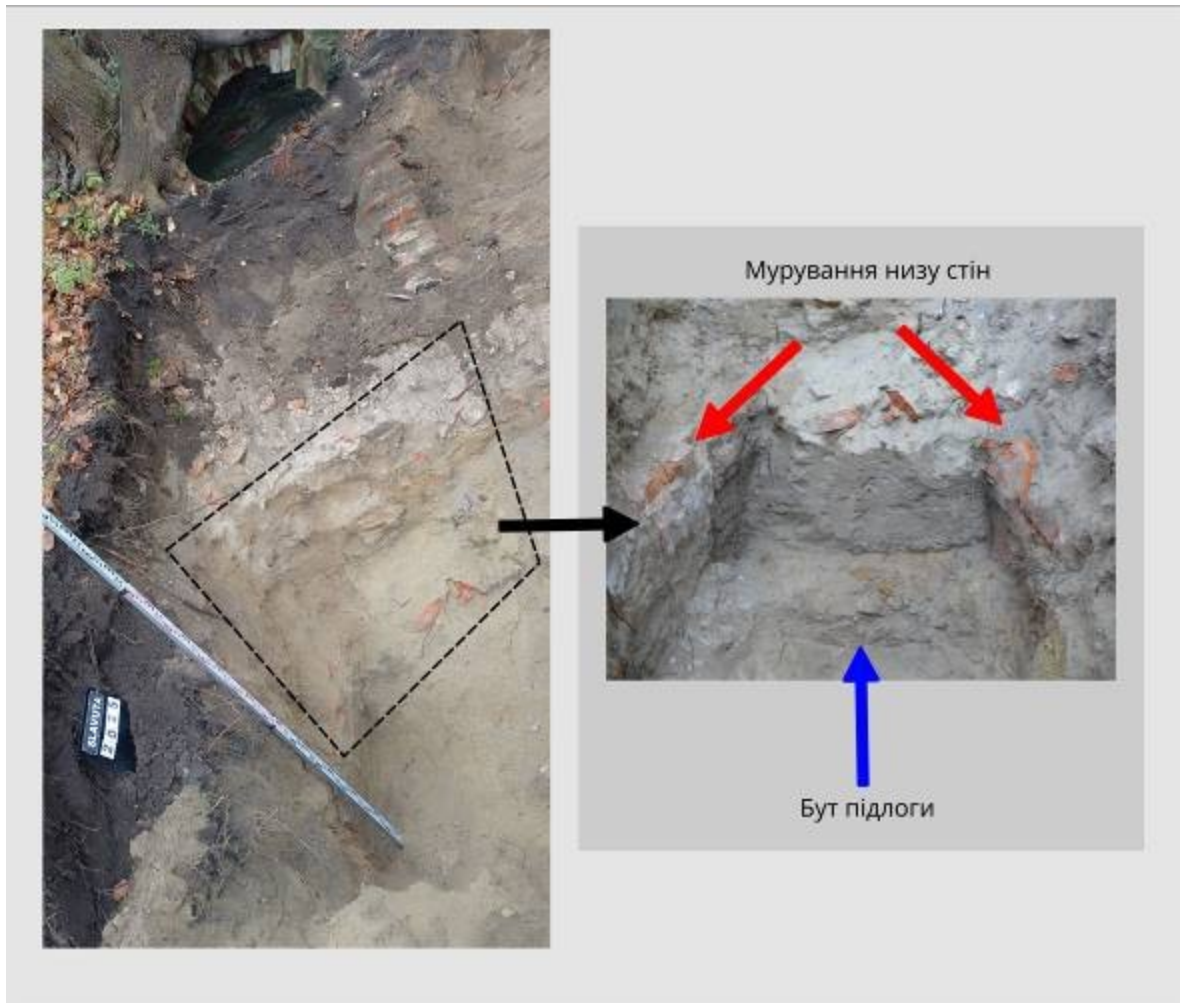
Рис. 99. Попереднє обстеження ділянки м. Славута (північно-східний сектор парку культури та відпочинку «Славутський»). Нижня частина конструкції.

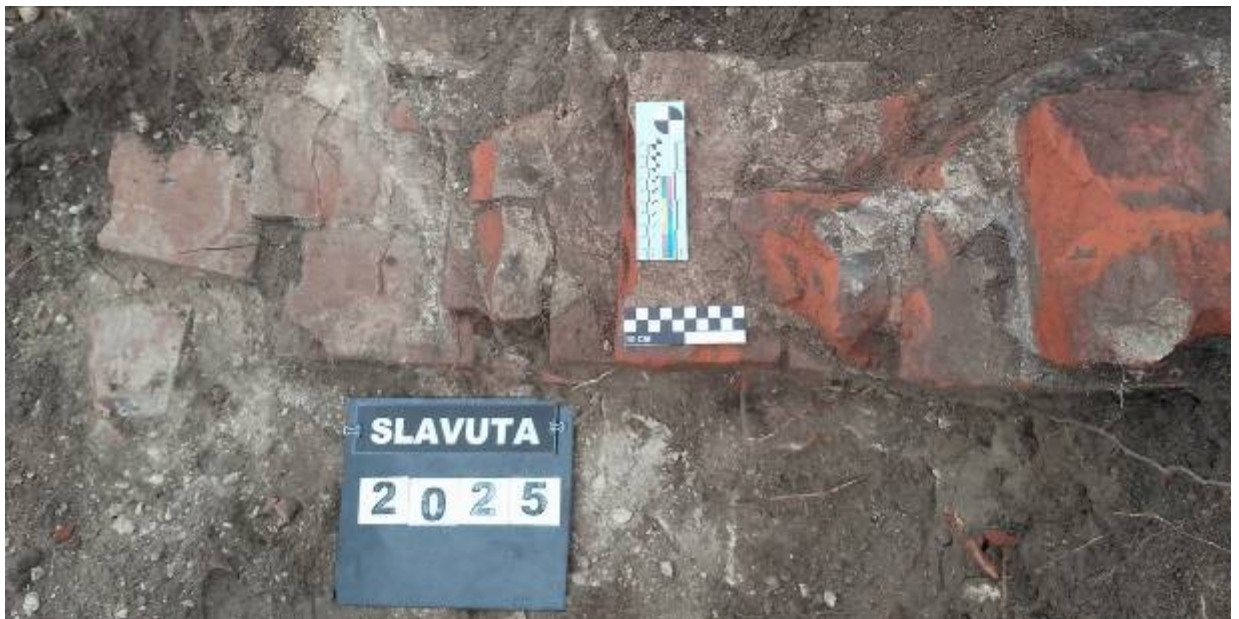
Рис. 100. Попереднє обстеження ділянки м. Славута (північно-східний сектор парку культури та відпочинку «Славутський»). Ділянка мурування.

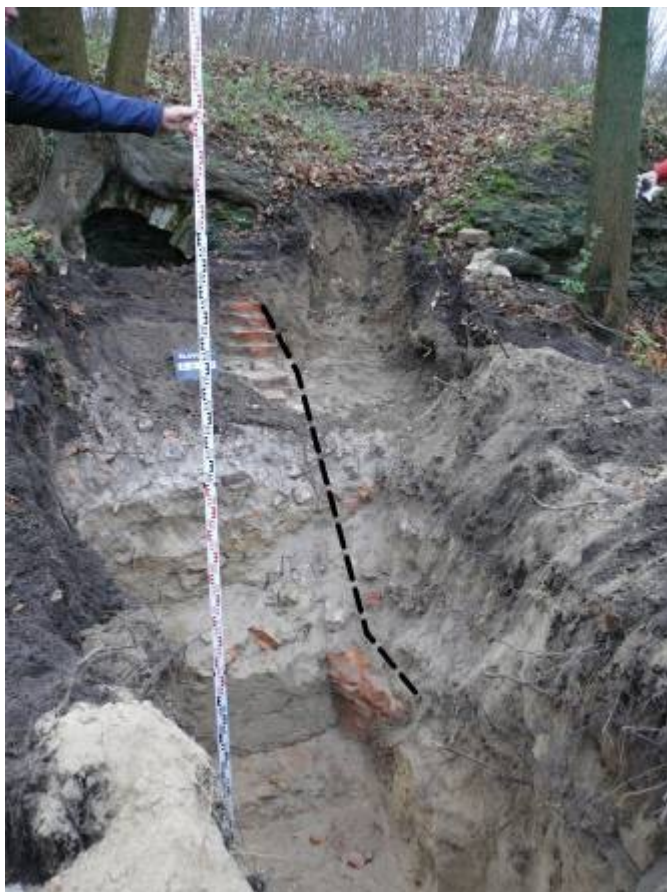
Візуально фіксується деструкція стін вхідної групи об'єкта (рис. 101-103) у вигляді відхилення стін від вертикальної осі. Вірогідно це сталося

через зовнішній тиск на стіни, після того, як була зруйнована верхня частина аркового перекриття.

Рис. 101. Попереднє обстеження ділянки м. Славута (північно-східний сектор парку культури та відпочинку «Славутський»). Східна стінка.

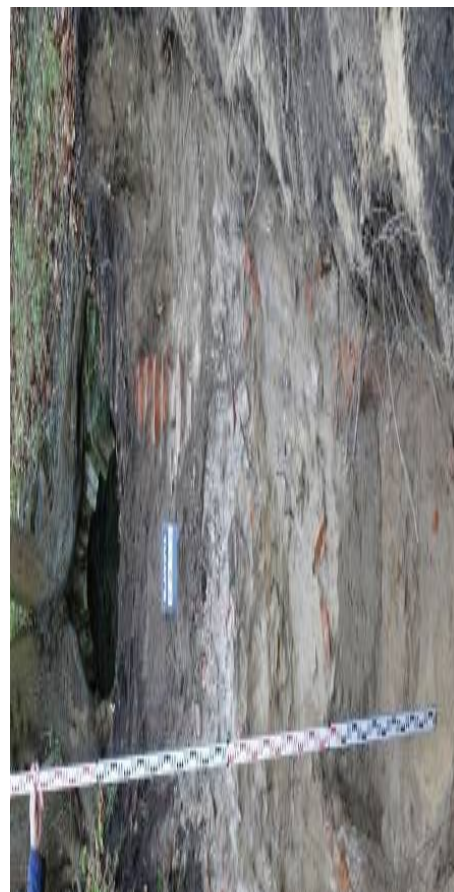
Рис. 102. Попереднє обстеження ділянки м. Славута (північно-східний сектор парку культури та відпочинку «Славутський»). Вхідна група об'єкта дослідження (загальний вигляд).

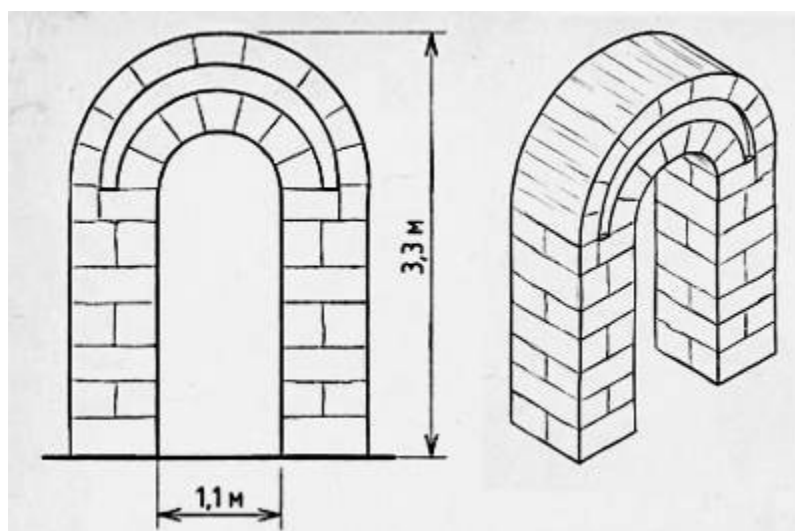
Рис. 103. Попереднє обстеження ділянки м. Славута (північно-східний сектор парку культури та відпочинку «Славутський»). Вхідна група об'єкта дослідження (умовна реконструкція).

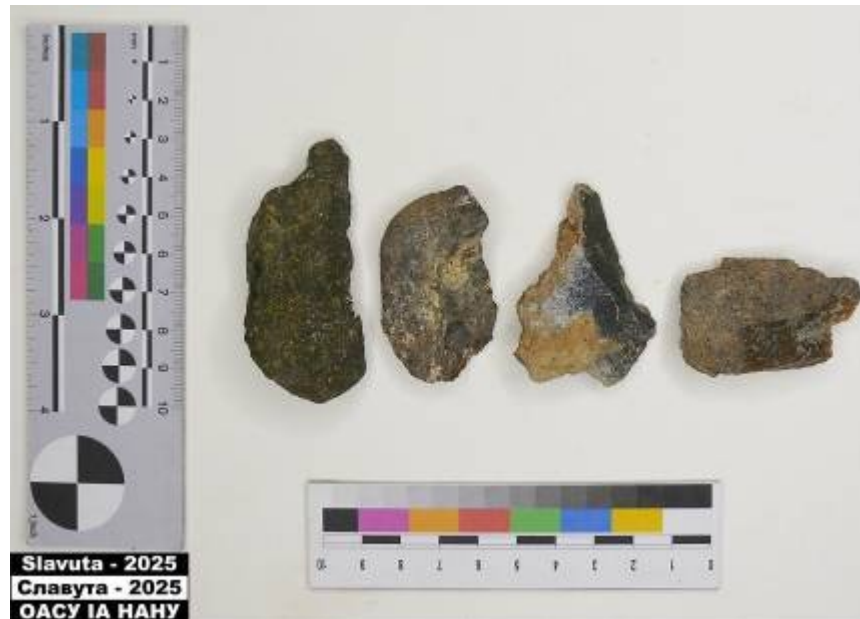
Чотири артефакту з темно-коричневого кременю. Стан збереженості: відносно гарний, поверхні частково мають глянець-люстраж. Типологія: відщепи первинні з признаками утилізації у вигляді дрібної нерегулярної ретуші на крайках. (рис. 104).

Рис. 104. Попереднє обстеження ділянки м. Славута (північно-східний сектор парку культури та відпочинку «Славутський»). Артефакти. Група «Креміль». Датування: доба неоліту – бронзи.

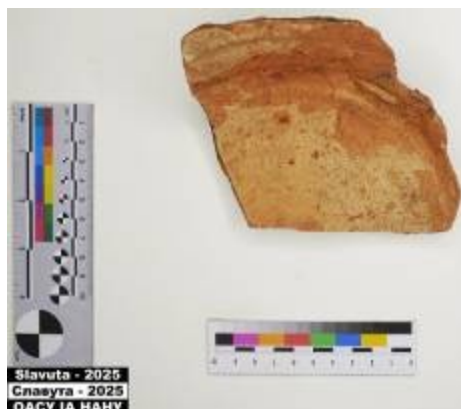
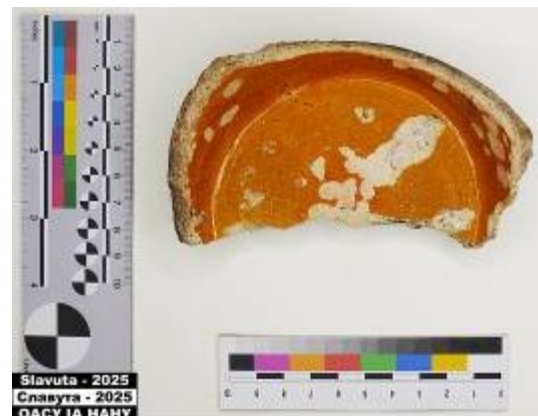
Червоно та білоглиняна кераміка (12 фрагментів). Донця глечиків (рис. 105), фрагменти стінок та кахлі (рис. 106)

Рис. 105. Попереднє обстеження ділянки м. Славута (північно-східний сектор парку культури та відпочинку «Славутський»). Артефакти. Група «Кераміка». Датування: XVII-XVIII ст.

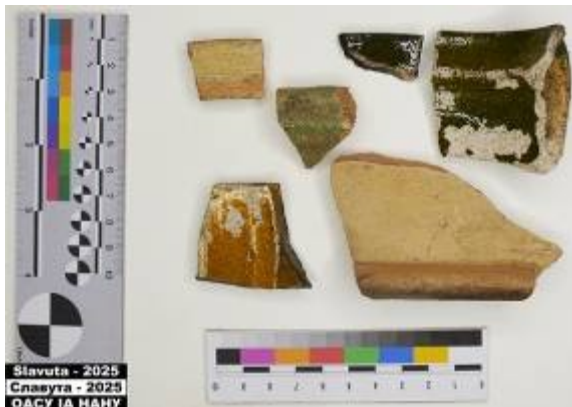
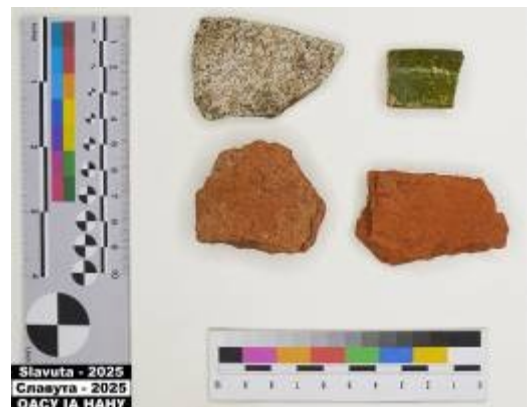
Рис. 106. Попереднє обстеження ділянки м. Славута (північно-східний сектор парку культури та відпочинку «Славутський»). Артефакти. Група «Кераміка». Датування: XVII-XVIII ст.

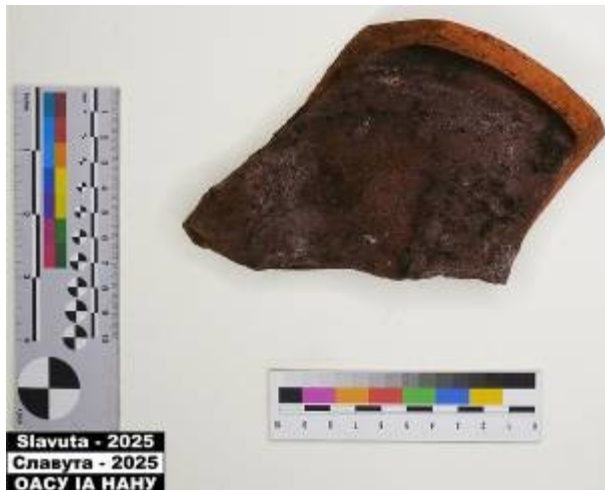
3.1. Червоноглиняна кераміка (6 фрагментів). Денце (рис. 107) та стінки горщиків (рис. 108) з жовтою, чорною, прозорою поливою.

Рис. 107. Попереднє обстеження ділянки м. Славута (північно-східний сектор парку культури та відпочинку «Славутський»). Артефакти. Група «Кераміка». Червоноглиняна кераміка. Датування: ХІХ ст.
