**НАУКОВИЙ ЗВІТ**

**про археологічні розвідки на території**

**Хмельницької області у 2025 році**

2.5. Попереднє обстеження ділянки м. Славута (північно-східний сектор парку культури та відпочинку «Славутський»).

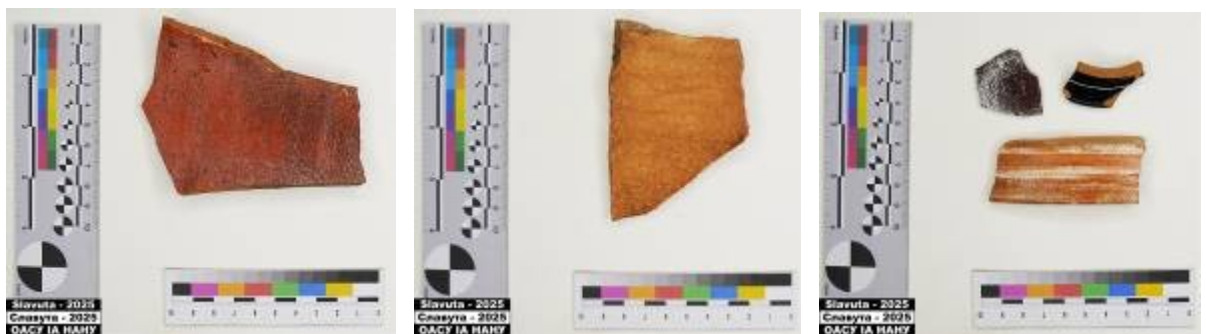
3.1. Червоноглиняна кераміка (6 фрагментів). Денце (рис. 107) та стінки горщиків (рис. 108) з жовтою, чорною, прозорою поливою.

Рис. 108. Попереднє обстеження ділянки м. Славута (північно-східний сектор парку культури та відпочинку «Славутський»). Артефакти. Група «Кераміка». Червоноглиняна кераміка. Датування: ХІХ ст.

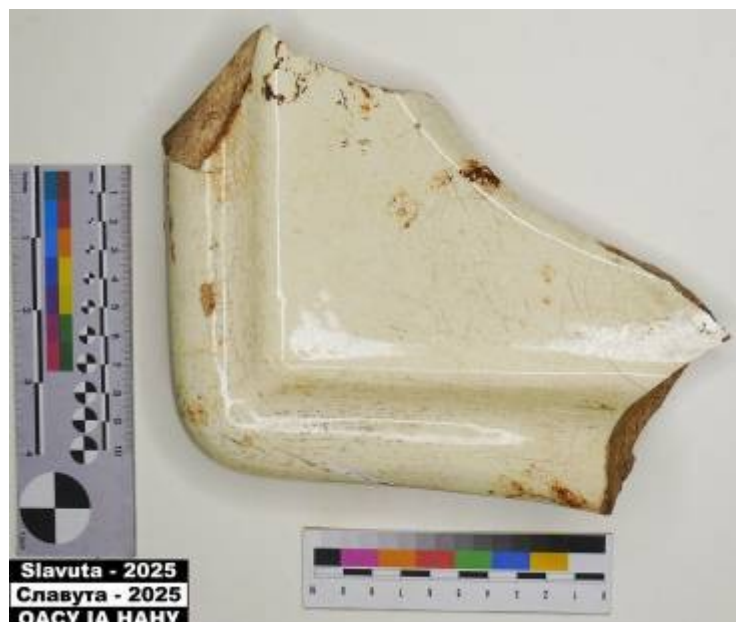
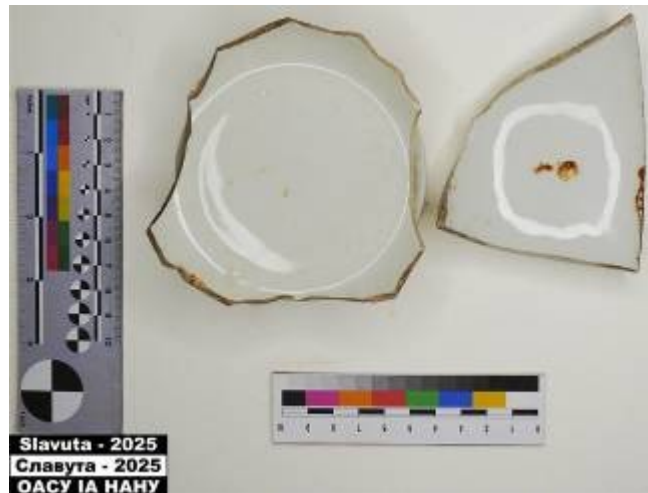
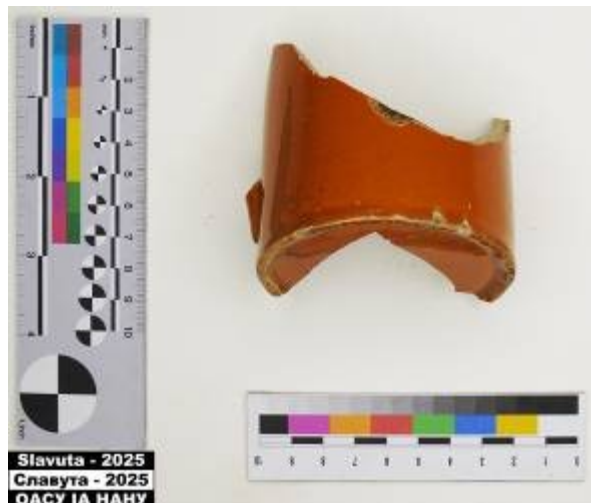
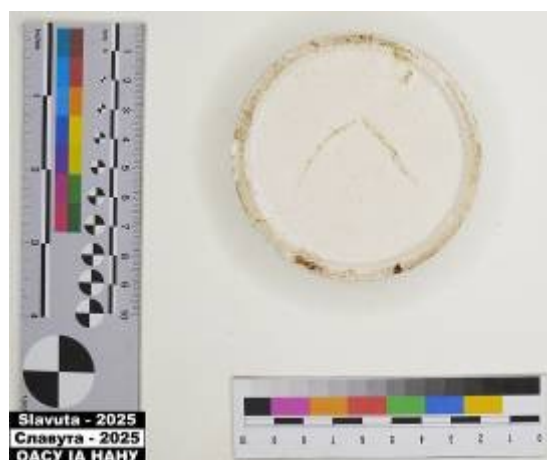
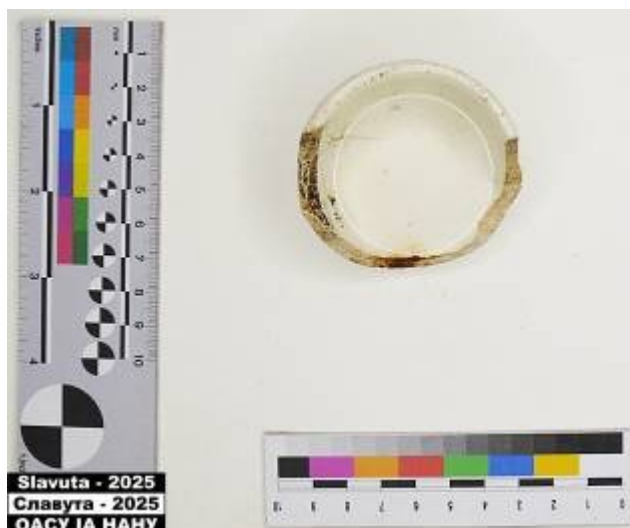
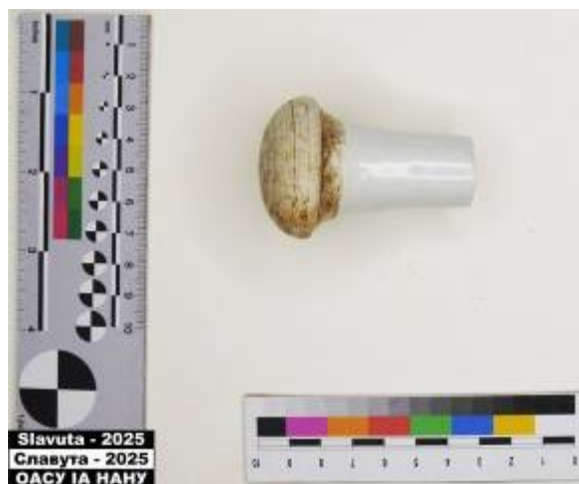
3.2. Фаянс, порцеляна (7 фрагментів). Фрагмент сантехнічного виробу (умивальна раковина (?))(рис. 109). Денця салатниць (рис. 110). Фрагмент кружки з коричневою поливою (рис. 111). Денце пляшки від мінеральної води з клеймом (маркуванням (?)) – «V» (рис. 112). Фрагмент аптечної чашечки (рис. 113). Фрагмент товкача (рис. 114).

Рис. 109. Попереднє обстеження ділянки м. Славута (північно-східний сектор парку культури та відпочинку «Славутський»). Артефакти. Група «Кераміка». Фаянс, порцеляна. Датування: ХІХ ст.

Рис. 110. Попереднє обстеження ділянки м. Славута (північно-східний сектор парку культури та відпочинку «Славутський»). Артефакти. Група «Кераміка». Фаянс, порцеляна. Датування: ХІХ ст.

Рис. 111. Попереднє обстеження ділянки м. Славута (північно-східний сектор парку культури та відпочинку «Славутський»). Артефакти. Група «Кераміка». Фаянс, порцеляна. Датування: ХІХ ст.

Рис. 112. Попереднє обстеження ділянки м. Славута (північно-східний сектор парку культури та відпочинку «Славутський»). Артефакти. Група «Кераміка». Фаянс, порцеляна. Датування: ХІХ ст.

Рис. 113. Попереднє обстеження ділянки м. Славута (північно-східний сектор парку культури та відпочинку «Славутський»). Артефакти. Група «Кераміка». Фаянс, порцеляна. Датування: ХІХ ст.

Рис. 114. Попереднє обстеження ділянки м. Славута (північно-східний сектор парку культури та відпочинку «Славутський»). Артефакти. Група «Кераміка». Фаянс, порцеляна. Датування: ХІХ ст.

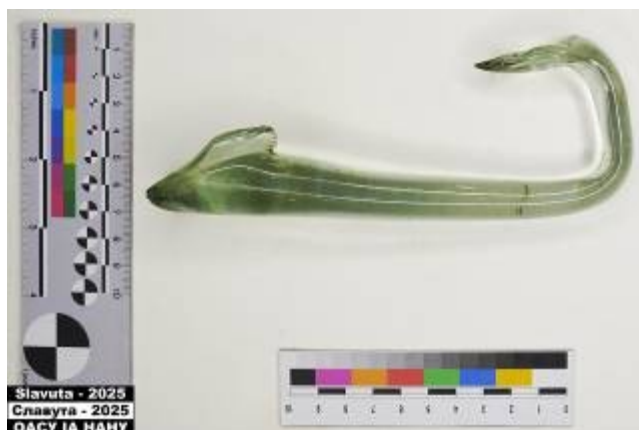
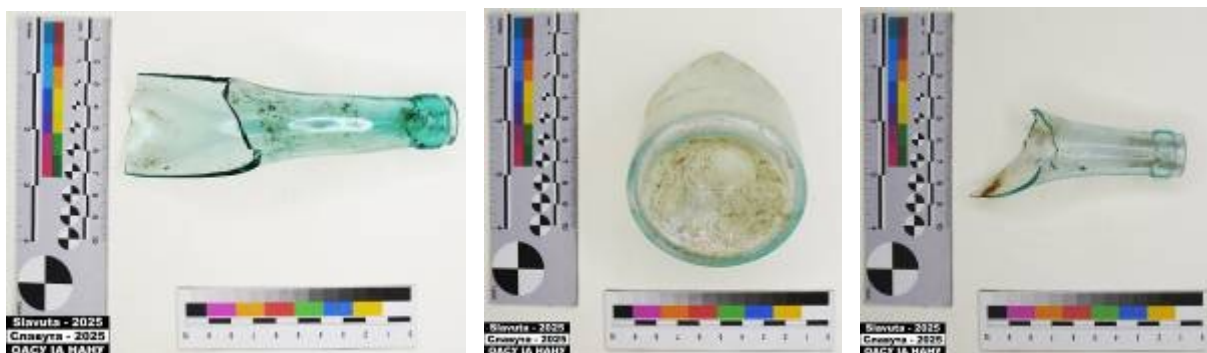
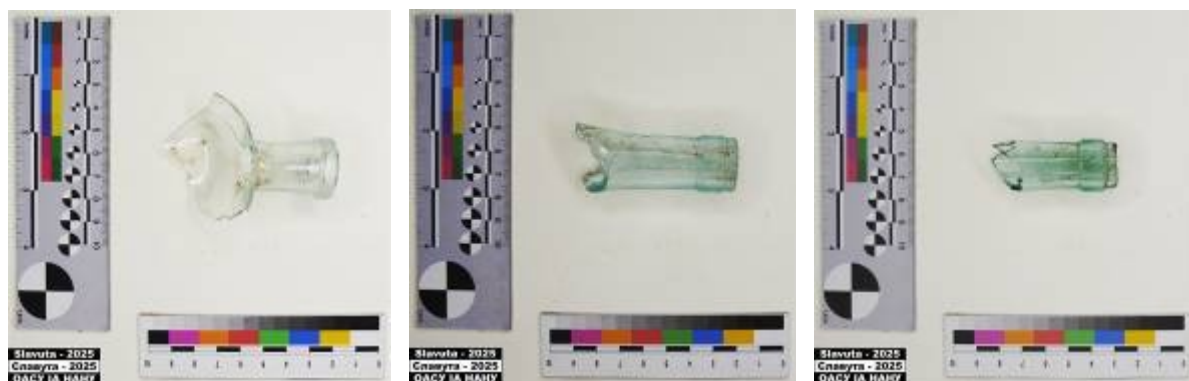
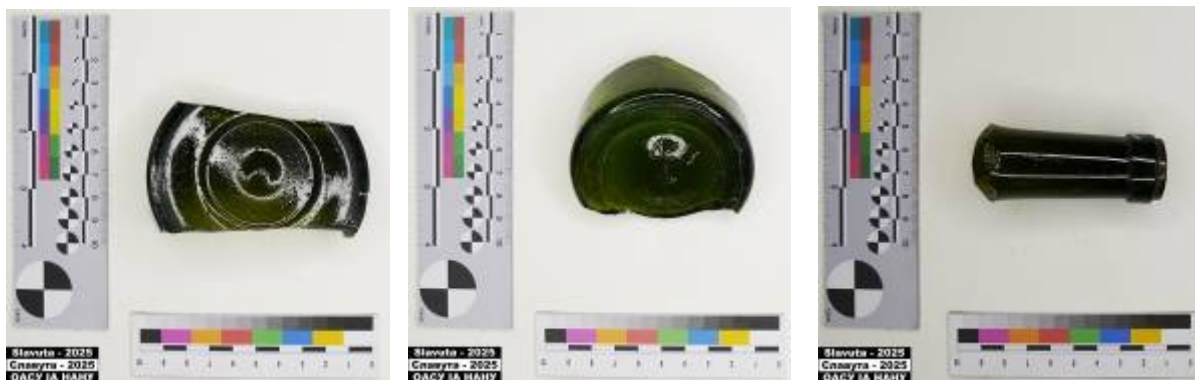
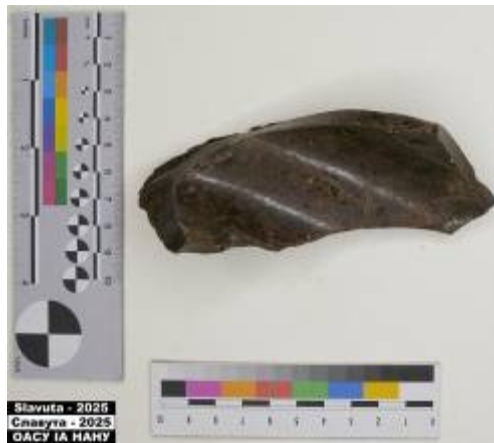
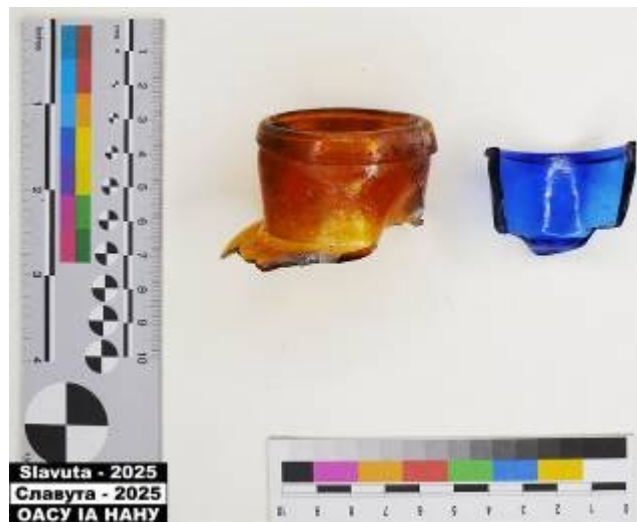
Скло (13 фрагментів). Ручка посудини (рис. 115). Фрагменти пляшок (прозоре скло) (рис. 116, 117). Фрагменти пляшок з під вина (рис. 118). Фрагмент пляшки з під шампанського (рис. 119). Фрагменти аптекарських (парфумних) склянок (рис. 120).

Рис. 115. Попереднє обстеження ділянки м. Славута (північно-східний сектор парку культури та відпочинку «Славутський»). Артефакти. Група «Скло». Датування: ХІХ ст.

Рис. 116. Попереднє обстеження ділянки м. Славута (північно-східний сектор парку культури та відпочинку «Славутський»). Артефакти. Група «Скло». Датування: XIX ст.

Рис. 117. Попереднє обстеження ділянки м. Славута (північно-східний сектор парку культури та відпочинку «Славутський»). Артефакти. Група «Скло». Датування: XIX ст.

Рис. 118. Попереднє обстеження ділянки м. Славута (північно-східний сектор парку культури та відпочинку «Славутський»). Артефакти. Група «Скло». Датування: XIX ст.

Рис. 119. Попереднє обстеження ділянки м. Славута (північно-східний сектор парку культури та відпочинку «Славутський»). Артефакти. Група «Скло». Датування: XIX ст.

Рис. 120. Попереднє обстеження ділянки м. Славута (північно-східний сектор парку культури та відпочинку «Славутський»). Артефакти. Група «Скло». Датування: XIX ст.

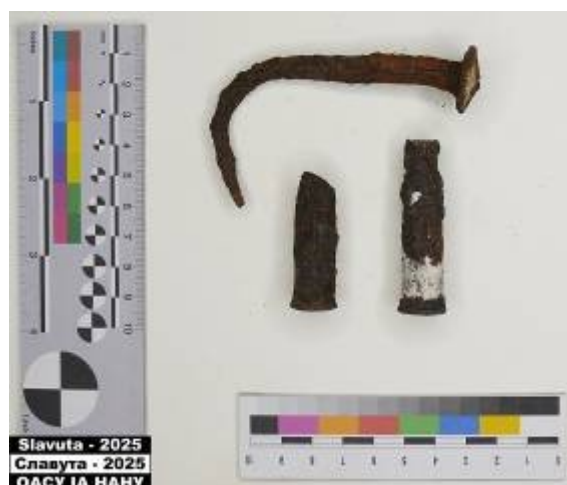
Метал (3 фрагменти). Гільзи від патронів гвинтівки (кородовані), цвях (рис. 121).

Рис. 121. Попереднє обстеження ділянки м. Славута (північно-східний сектор парку культури та відпочинку «Славутський»). Артефакти. Група «Метал». Датування: XIX ст.

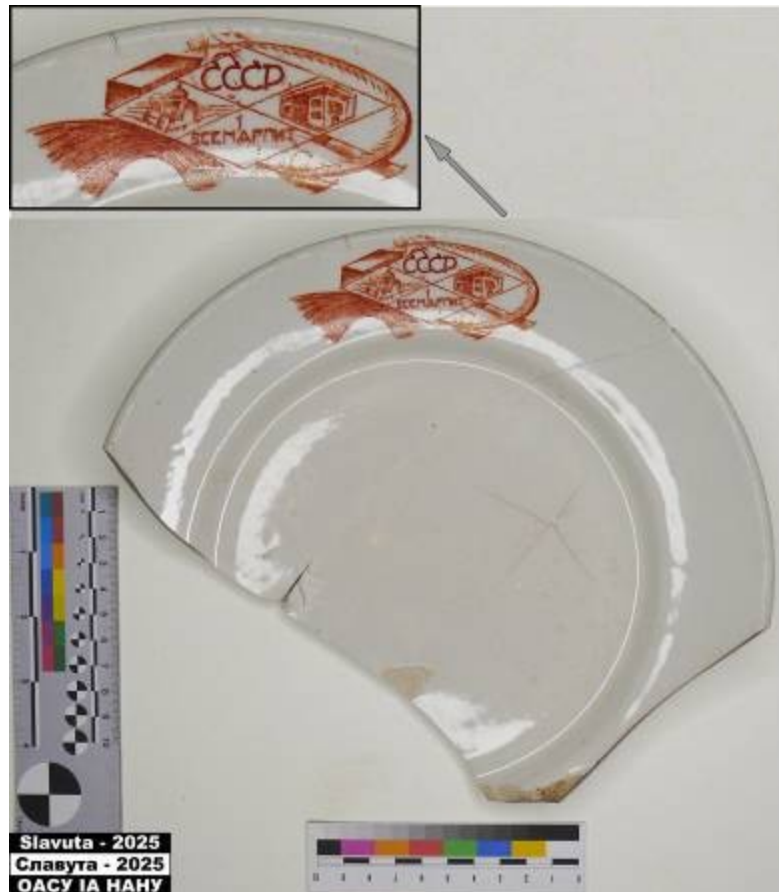
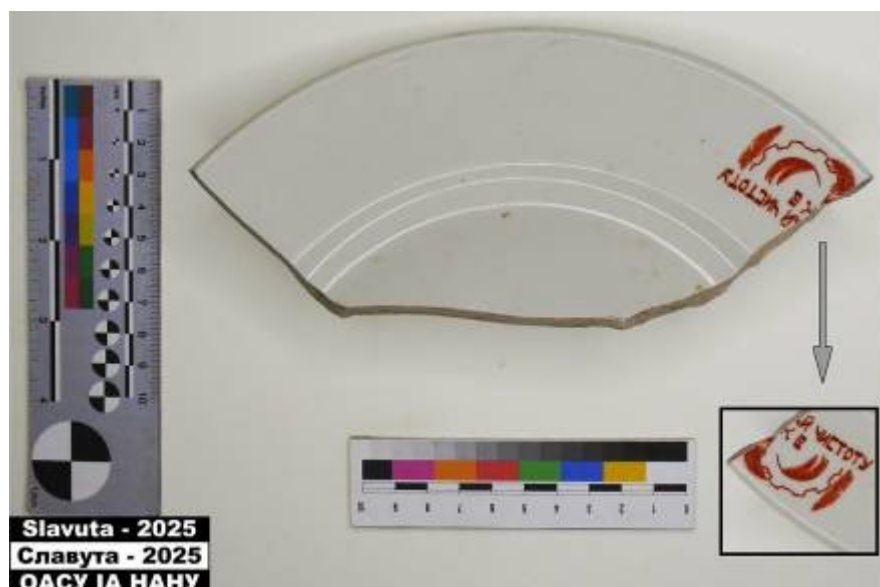
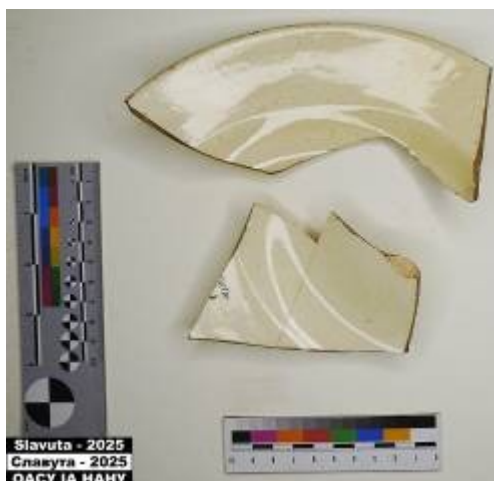
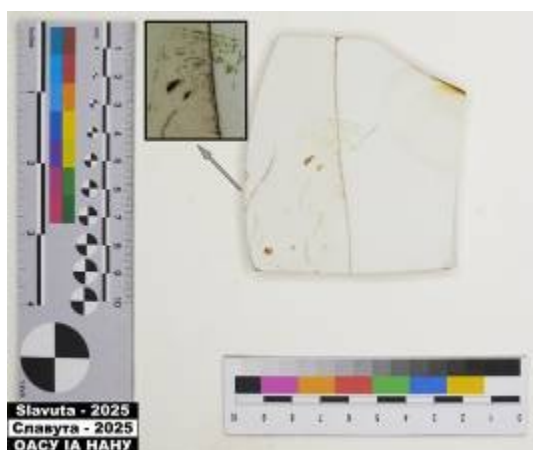
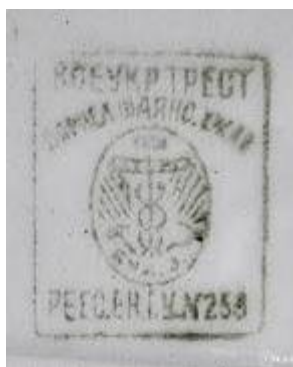
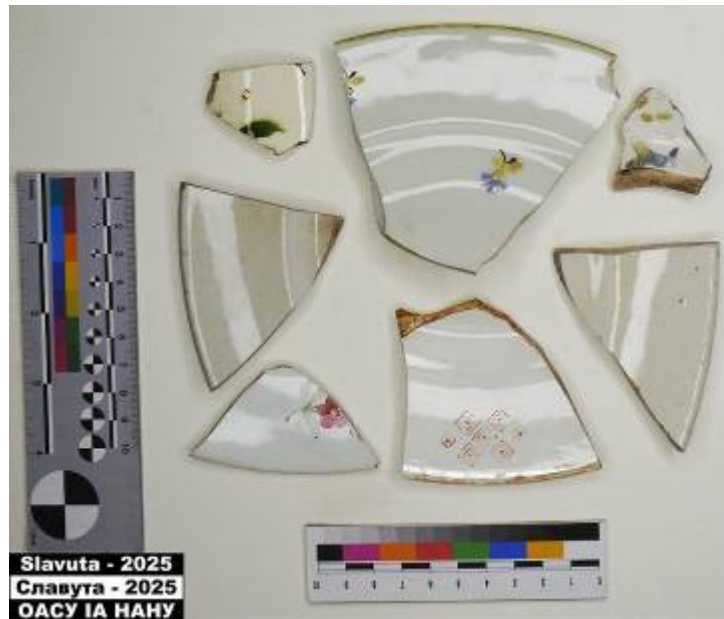
Фаянс, порцеляна (12 фрагментів). Фрагмент агітаційної тарілки «ВСЕНАРПИТ» (рис. 122). Фрагмент агітаційної тарілки «ВСЕНАРПИТ», серії: «Соблюдай чистоту» (рис. 123). Два фрагменти фаянсової тарілки з часткою напису «...пита» (рис. 124). Реставрований фрагмент денця порцелянової тарілки (рис. 125) з клеймом Всеукраїнського треста «Укрфарфорфаянсстекло» заводу Буди (Харківська обл.). На рис. 126 наведена копія клейма. Клеймо поставлено між 1922 та 1925 рр. Фрагменти тарілок невстановленого виробництва (рис. 127).

Рис. 122. Попереднє обстеження ділянки м. Славута (північно-східний сектор парку культури та відпочинку «Славутський»). Артефакти. Група «Кераміка». Фаянс, порцеляна. Фрагмент агітаційної тарілки «ВСЕНАРПИТ». Датування: 20-ті роки XX ст.

Рис. 123. Попереднє обстеження ділянки м. Славута (північно-східний сектор парку культури та відпочинку «Славутський»). Артефакти. Група «Кераміка». Фаянс, порцеляна. Фрагмент агітаційної тарілки «ВСЕНАРПИТ», серії: «Соблюдай чистоту». Датування: 20-ті роки XX ст.

Рис. 124. Попереднє обстеження ділянки м. Славута (північно-східний сектор парку культури та відпочинку «Славутський»). Артефакти. Група «Кераміка». Фаянс, порцеляна. Датування: 20-ті роки XX ст.

Рис. 125. Попереднє обстеження ділянки м. Славута (північно-східний сектор парку культури та відпочинку «Славутський»). Артефакти. Група «Кераміка». Фаянс, порцеляна. Реставрований фрагмент донця порцелянової тарілки з клеймом Всеукраїнського треста «Укрфарфорфаянсстекло» заводу Буди (Харківська обл.). Клеймо поставлено між 1922 та 1925 рр.

Рис. 126. Попереднє обстеження ділянки м. Славута (північно-східний сектор парку культури та відпочинку «Славутський»). Артефакти. Копія клейма (рис. 125) Всеукраїнського треста «Укрфарфорфаянсстекло» заводу Буди (Харківська обл.).

Рис. 127. Попереднє обстеження ділянки м. Славута (північно-східний сектор парку культури та відпочинку «Славутський»). Артефакти. Група «Кераміка». Фаянс, порцеляна. Датування: 20-ті роки XX ст.

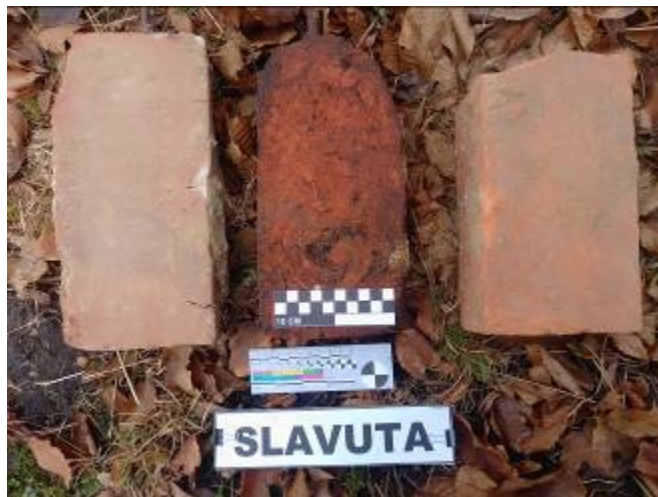
Цеглини (XIX ст.) (рис. 128).

Рис. 128. Попереднє обстеження ділянки м. Славута (північно-східний сектор парку культури та відпочинку «Славутський»). Артефакти. Група «Будівельні матеріали». Цеглини (XIX ст.).

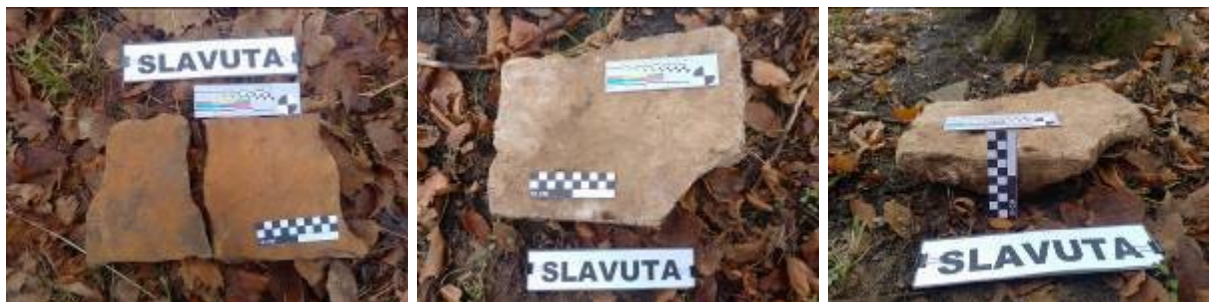
Фрагменти кам'яних плиток підлоги (XVIII ст.) (рис. 129).

Рис. 129. Попереднє обстеження ділянки м. Славута (північно-східний сектор парку культури та відпочинку «Славутський»). Артефакти. Група «Будівельні матеріали». Фрагменти кам'яних плиток підлоги (XVIII ст.).
